Все 4-цилиндровые TDI Bosch: горит лампа системы предварительного накаливания, событие P008700

Дата:
12.09.2014

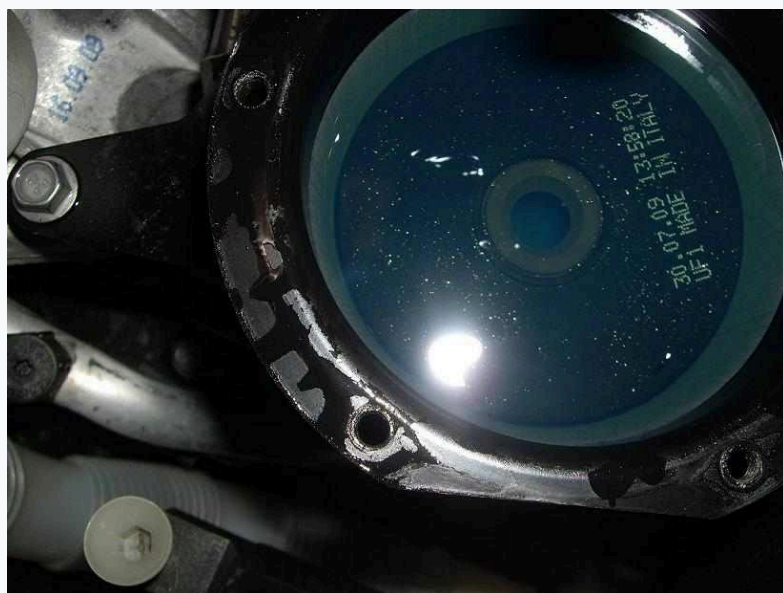
Необходимо обязательно учитывать, что видимые частицы загрязнений в топливном фильтре не обязательно связаны с повреждениями ТНВД. Они могут быть частицами самого корпуса топливного фильтра, или частицами загрязнения, не представляющими никакой опасности, см. иллюстрацию:

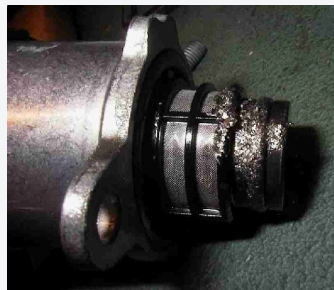
См. примеры образования металлической стружки при работе ТНВД:

Если будет обнаружено скопление металлической стружки, необходимо заменить все компоненты контура высокого давления системы питания:

- ТНВД, регулятор давления, рампу, форсунки с магистралями высокого давления, датчик давления топлива, обратную топливную магистраль с редукционным клапаном

На стороне контура низкого давления необходимо заменить модуль подачи топлива в топливном баке, топливный фильтр и электрический топливный насос.
