Сводка TPI

№: 2014143/5

## Потеря мощности, горит индикатор выпускной системы отработавших газов и зарегистрирована ошибка относительно давления топлива

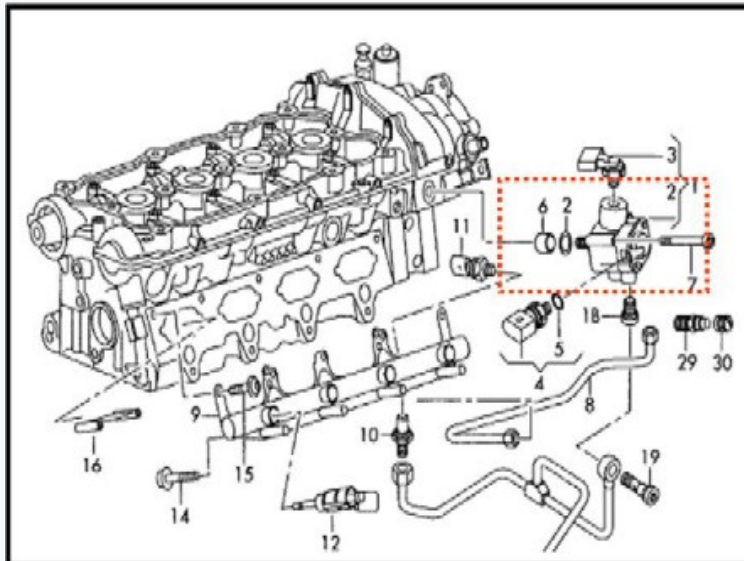
Рис. А (обзор)

В случае рекламации снять ТНВД и толкатель (см. рис. А).

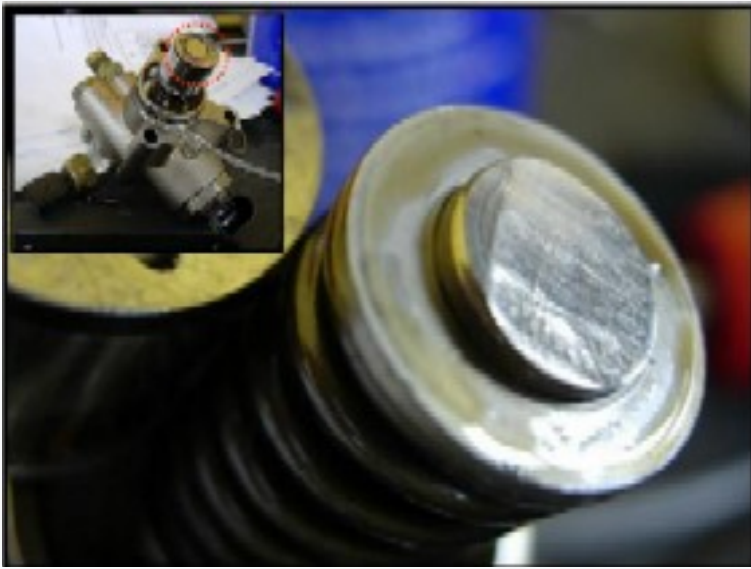
Рис. В (насос высокого давления)

Вследствие недостаточной жёсткости материала распредвала впускных клапанов (№ запчасти 06F109101 A) возможен износ кулачка привода ТНВД.

Теперь следует проверить толкатель, распределительный вал и насос высокого давления на возможность следов износа (см. рисунки В и С).

Если удаётся определить следы износа, следует заменить распределительный вал и все прочие повреждённые детали.

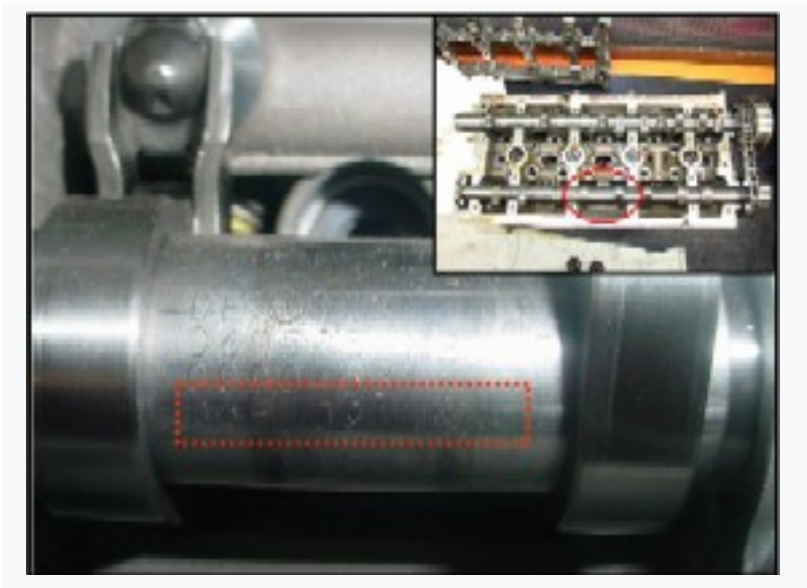
Рис. D (Номер оригинальной детали)

Если не удаётся найти следов износа, требуется демонтировать крышку головки блока цилиндров и проверить номер оригинальной детали распределительного вала впускных клапанов.

Если на двигателе, на который поступила рекламация, всё ещё установлен распредвал с № оригинальной детали 06F109101 A, заменить распредвал и толкатель. *Замена насоса высокого давления в данном случае не является необходимой.*
