Сводка TPI

№: 2020693/22

**Двигатели 6, 8, 12-цил. CR TDI:
горит индикатор предв. нагрева,
событие P0087 Давл. в рампе
ниже допуст.; стружка в топл.
системе**

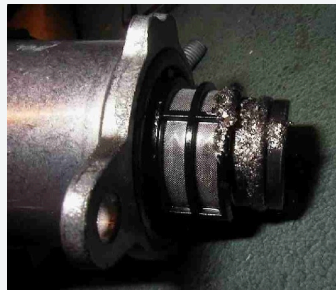
В редких случаях: Износ кулачков ТНВД и попадание стружки в топливную систему. (В этом случае стружки проникают во всю топливную систему!)

См. примеры образования металлической стружки при работе ТНВД:

Если будет обнаружено скопление металлической стружки, необходимо заменить все компоненты контура высокого давления системы питания:

- ТНВД, регулятор давления топлива, топливную рампу, форсунки с магистралями высокого давления, датчик давления топлива, обратную магистраль с датчиком поддержания давления.
- На стороне контура низкого давления необходимо заменить модуль подачи топлива в топливном баке, топливный фильтр и электрический топливный насос.
